# KARAMIK GÖLÜ HAVZASINDA ZAMANSAL SEVİYE DEĞİŞİMLERİ

## Time-Depending Level Change of Karamık Lake Basin

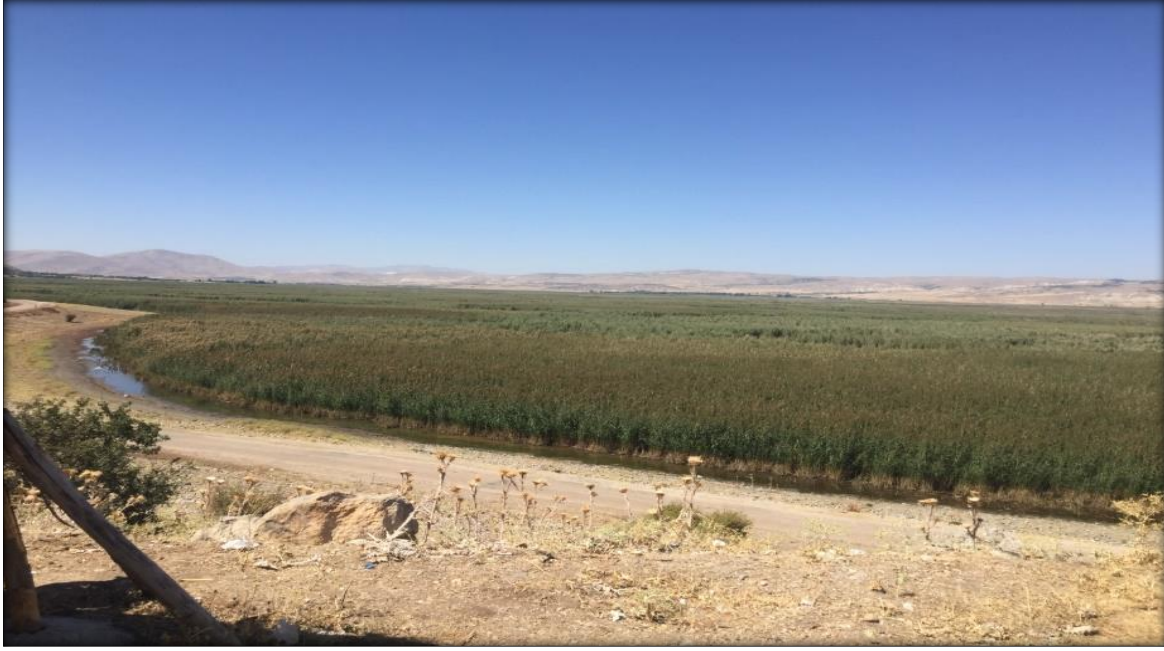
Karamık Gölünün florasını incelediğimizde göl yüzeyinin yarısından fazlası bataklık ve sazlıklarla kaplıdır (Şekil 1, Harita 8). Bu sazlıklar gölün içinde yaşayan canlılar için yaşam alanı olurken, yöre halkı için gelir kaynağı olmuştur. SEKA kağıt fabrikasının hammaddesi olan sazları çevre köylerde yaşayan insanlar toplayıp geçimlerini sağlamaktaydı. Fakat kağıt fabrikasının kapanması sonucunda sazlıklar değerini kaybetmiş ancak yöre halkı sazları ev ya da ev eklentisi yaparken çatılarında kullanmaya devam etmiştir.

Şekil 1. Karamık Gölü sazlıklarından görünüm

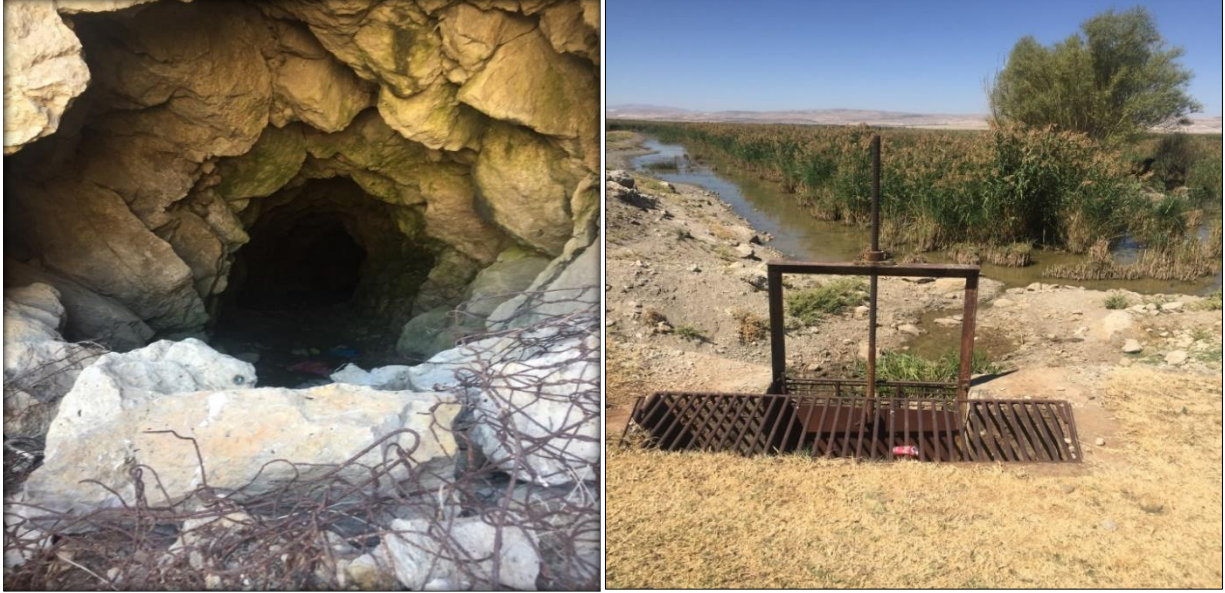
Karamık Gölü suları gölün güneydoğusunda Armutlu köyünün kuzeyinde tespit edilen iki adet düden ile Karakuş Dağları'nın altından Eğirdir Gölü'nü doğru akmaktadır. Doğal bir oluşum şeklinde su devrini sağlayan bu düdenler, regülâtörler vasıtasıyla kapatılmış ve su devri gerçekleştirilebilir hale getirilmiştir. Buna gerekçe olarak ise SEKA kâğıt fabrikasının faal durumda olduğu zamanlarda Karamık Gölü suyunun Eğirdir Gölü'nü kirlenmesi olarak gösterilmiştir. Daha sonraki yıllarda Karamık Gölü suyunun nispeten temizlenmesi üzerine bu düdenlerin doğal haline getirilmesi söz konusu olmuş, ancak Karamık Gölü su seviyesinin azalması ve düdenlerin açılmasının bu durumu daha da tetikleyeceği gerekçesiyle düdenler açılmamıştır (Hasbek, 2018). Bu çalışmalar gölün doğal devrinin bozulmasına sebep olmuştur.

Şekil 2. Karamık Gölü'nün Güneydoğusunda Bulunan Küçük Düden ve Düdene Su Girişini Yapan Regulator

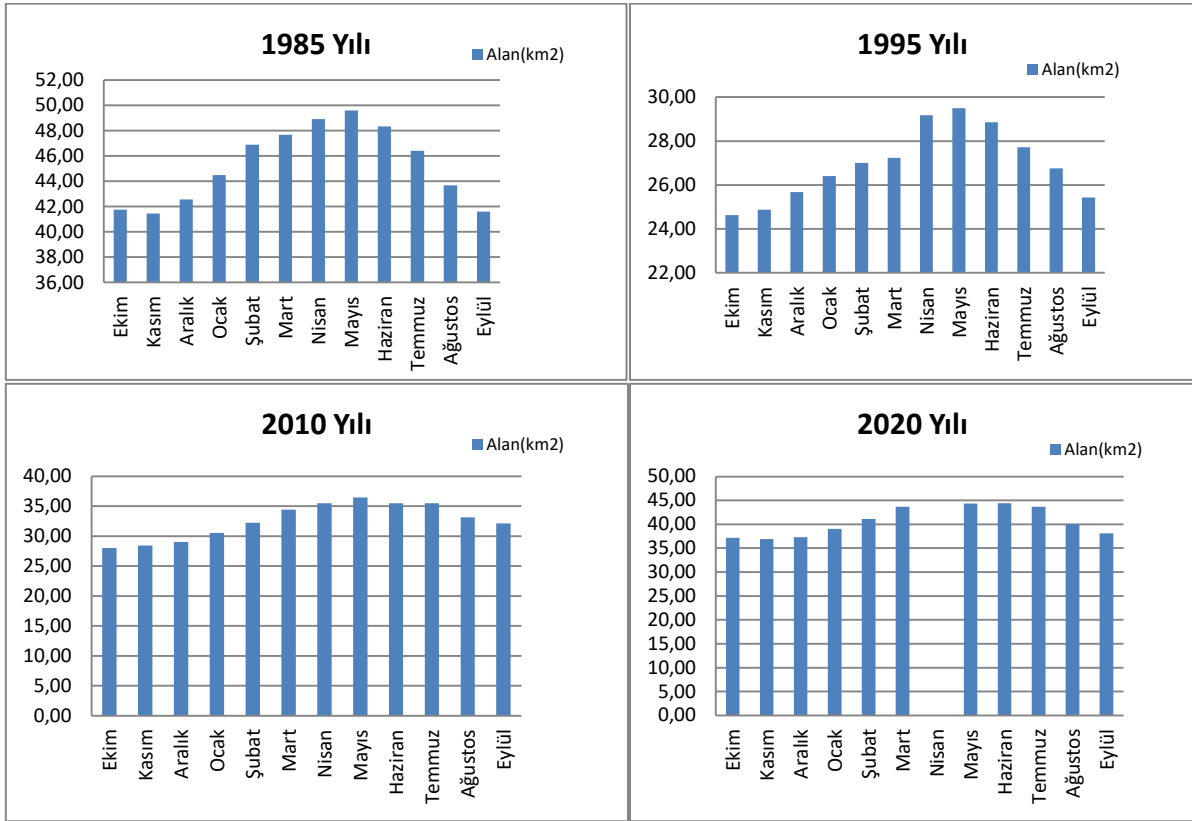
Devlet Su İşleri 18.bölge Bölge Müdürlüğü'nden temin edilen verilere göre grafikler oluşturulmuştur. Bu grafiklere göre 1985 yılında gölün alanı ortalama 45,28 km<sup>2</sup> iken, gölün hacmi ortalama 84,30 hm<sup>3</sup> dür. 1990 yılında gölün alanı ortalama 29,81 km<sup>2</sup> ve gölün hacmi ortalama 41,83 hm<sup>3</sup> dür. Bu grafiklere göre 1985 yılından sonra gölün hacmi ve alanında azalmalar meydana geldiği görülmektedir. 2010 yılına ait grafik incelendiğinde gölün alanı ortalama 32,56 km<sup>2</sup>, gölün hacmi ortalama 49,31 hm<sup>3</sup> dür. Bu verilere göre 1990 yılından sonra göl alanında yaklaşık 3 km<sup>2</sup>, göl hacminde ise yaklaşık 8 hm<sup>3</sup> artış olduğu gözlenmiştir. 2020 yılına ait grafiğe bakıldığında gölün alanı ortalama 40,53 km<sup>2</sup>, gölün hacmi ortalama 59,18 hm<sup>3</sup> dür (Şekil 3, 4).

Şekil 3. Karamık Gölü 1985-1995-2010-2020 Yılına ait Alan Grafiği

Bu verilere göre 1985 yıllarında gölün alan ve hacminde azalmanın nedeni 1978 yılında SEKA kâğıt fabrikasının kullanma suyunu pompa istasyonları vasıtasıyla gölden temin ederek su çekimi yaparak, bu su çekimlerinin ekosistem ve canlılara zarar vermiş olmasıdır (Hasbek, 2018). SEKA kâğıt fabrikasının 2003 yılında özelleştirilerek feshedilmesi sonrasında 2005

yılında kapatılmasıyla birlikte göl kendini yenilemeye ve eski sağlıklı haline dönmeye başlamıştır (Çevre ve Orman Müdürlüğü, 2008).

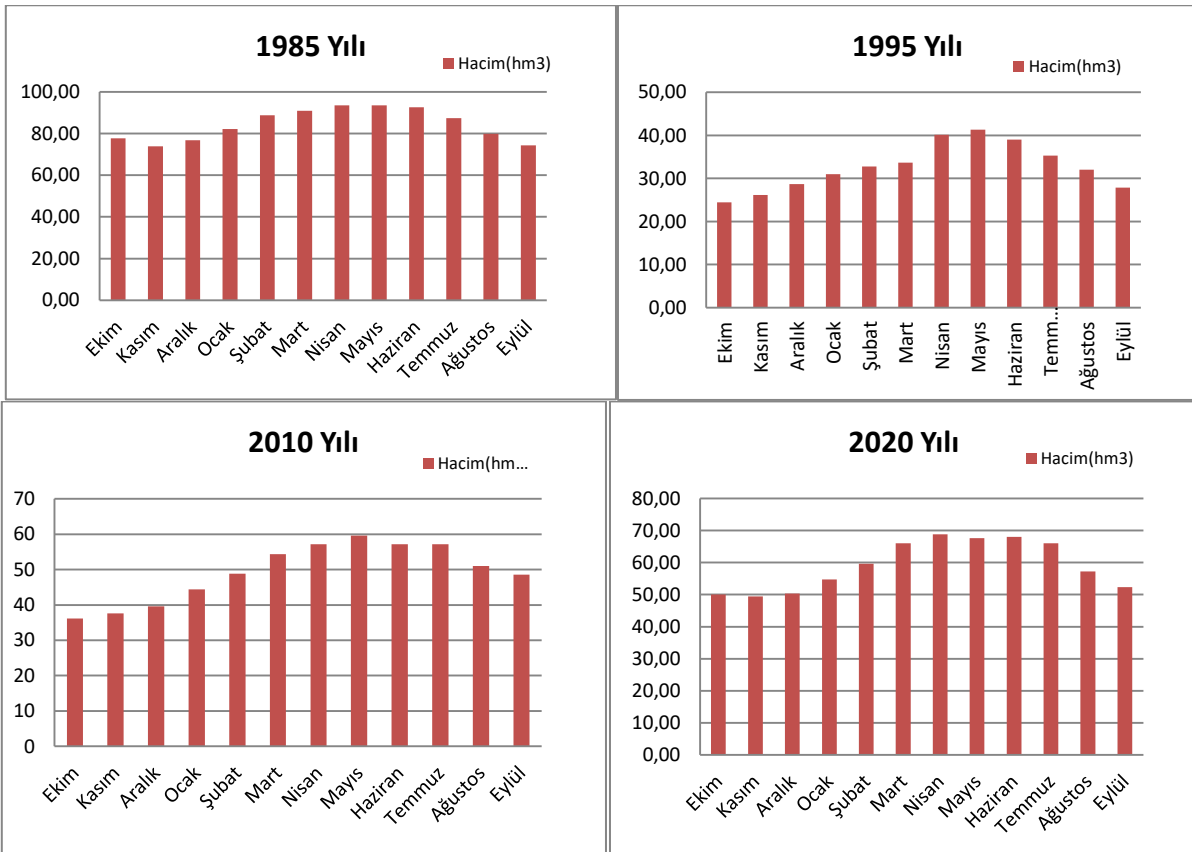
Şekil 4. Karamık Gölü 1985-1995-2010-2020 Yılına Ait Hacim Grafiği

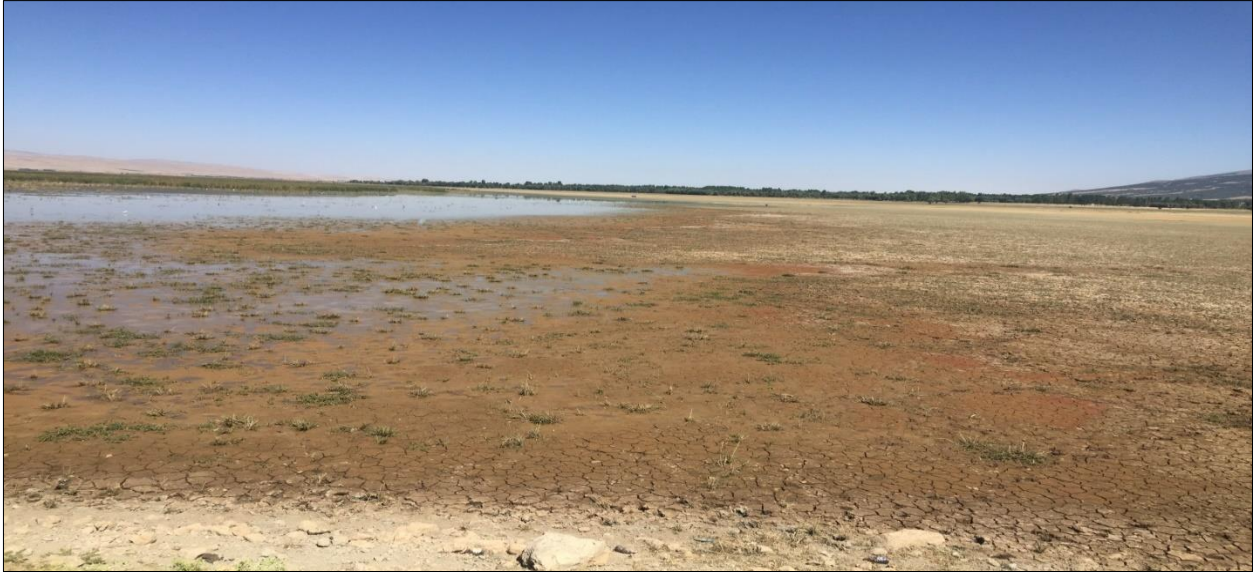
Karamık Gölü ve civarında T.C. Orman ve Su İşleri Bakanlığı tarafından orman alanlarını koruma çalışmaları olmuştur. Gölü besleyen kaynakların çevrelerinde ve gölü çevreleyen dağ ve tepelik arazilerde yapılan orman koruma faaliyetleri ve orman varlığını ağaçlandırma yoluyla artırma çalışmaları günümüzde de devam etmektedir. Söz konusu faaliyetten dolayı yöre halkının hayvan otlatma sahaları değiştirilmekte ve bu tür koruma dâhilinde bulunan alanlarda otlatma ve avcılık yasaklanmış durumda bulunmaktadır (Hasbek, 2018). Göl çevresindeki alanlarda yapılan bu müdahaleler sonucu göl nispeten korunmaya çalışılmış ve göl seviyesinde az da olsa artışlar gözlenmiştir (Şekil 5, Harita 9).

Şekil 5. Karamık Gölü Güneydoğu kıyısından bir görünüm
